# **RAPPORT**

**periodieke keuring  
kunstgras voetbalveld**

**Sportpark De Lytse Trije  
vv AVC, veld B  
te Sexbierum**

**april 2021**

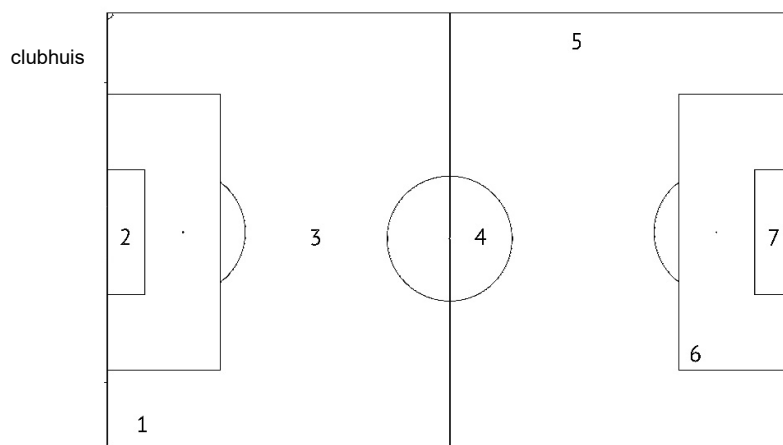
### Meetlocaties

| Kunstgrasvezel slijtage | locatie 1 | matig gesleten |
| | locatie 2 | ernstig gesleten |
| | locatie 3 | redelijk gesleten |
| | locatie 4 | redelijk gesleten |
| | locatie 5 | redelijk gesleten |
| | locatie 6 | matig gesleten |
| | locatie 7 | ernstig gesleten |

| | Meetlocaties | | | | | | |
|---|---|---|---|---|---|---|---|
| Resultaten | 55 | 42 | 52 | 51 | 54 | 55 | 48 |
