# **RAPPORT**

**periodieke keuring  
kunstgras voetbalveld**

**Sportpark De Lytse Trije  
VV AVC, veld B  
te Sexbierum**

**april 2022**

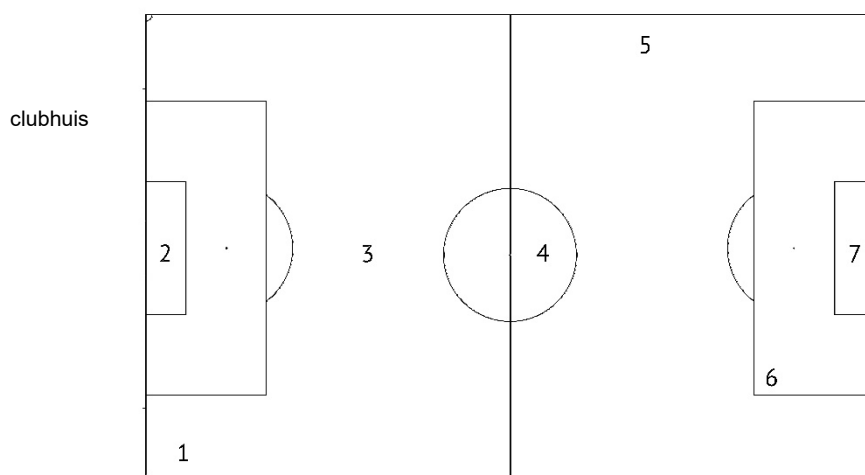
### Meetlocaties

| Kunstgrasvezel slijtage | locatie 1 | redelijk gesleten |
| | locatie 2 | ernstig gesleten |
| | locatie 3 | redelijk gesleten |
| | locatie 4 | redelijk gesleten |
| | locatie 5 | redelijk gesleten |
| | locatie 6 | redelijk gesleten |
| | locatie 7 | ernstig gesleten |

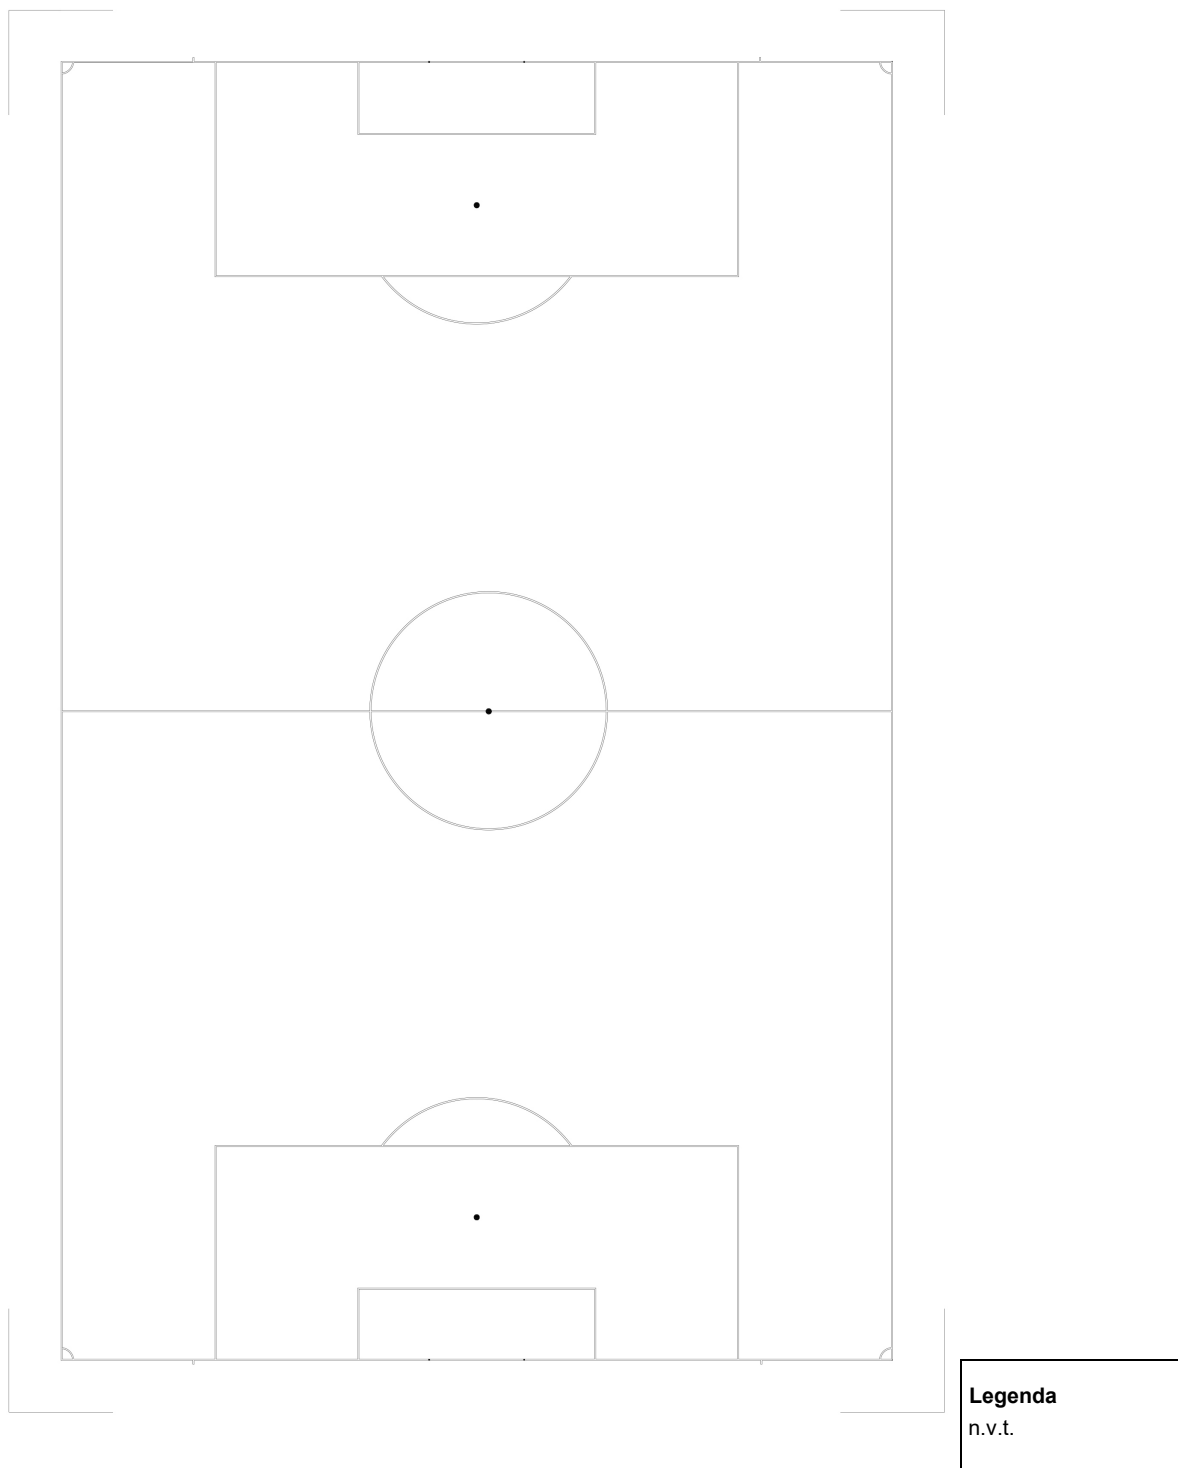
### Situatietekening

**Opmerkingen:** - het infillmateriaal, met name in de doelgebieden, is niet optimaal verwerkt tussen de kunstgrasvezels;  
- rondom het veld enkele oneffenheden aanwezig m.b.t. overgang kunstgrasmat-betonplaten (licht verzakte betonplaten).

- het infillmateriaal, met name ter plaatse van de doelgebieden, beter tussen de kunstgrasvezels te verwerken;
- de enkele oneffenheden rondom het veld m.b.t. overgang kunstgrasmat-betonplaten (licht verzakte betonplaten) te herstellen;
- de vervuiling van organisch materiaal (mos) in de uitlopen en vezelmeel (gebroken vezels) te verwijderen;
- de kapotte P-beugel van doel te herstellen;
- de kapotte netten van de ballenvangers te herstellen / vervangen.
